*ANGRA C*, UNE ÉPAVE HOLLANDAISE EN CONTEXTE  
AÇORÉEN DU XVII<sup>e</sup> SIÈCLE.

Mémoire présenté à la Faculté des études supérieures  
en vue de l'obtention du grade de Maître ès Sciences (M.Sc.)  
en anthropologie

AOUT 2003

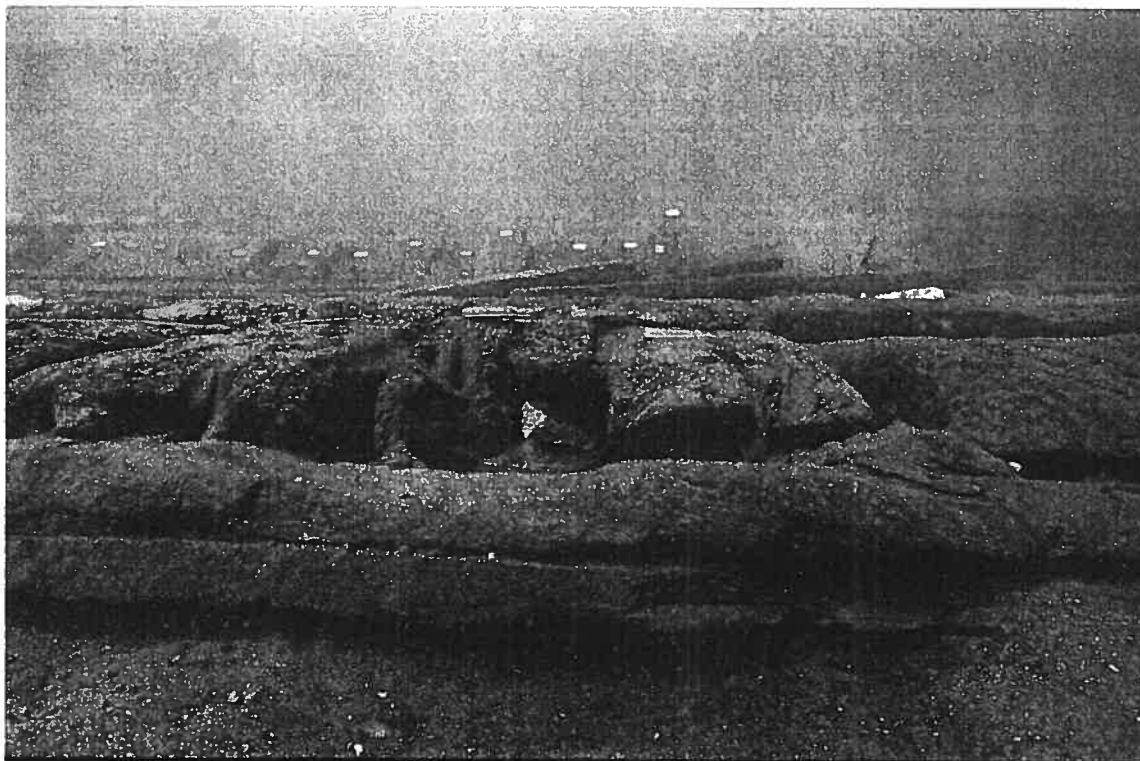
**Figure 17-Photo du double bordé. Paulo Monteiro, 1998**
