**Suivi à long terme des effets de structures améliorant l'habitat du poisson: Le cas de Lawrence Creek, Wisconsin, USA.**

**Mémoire présenté à la Faculté des études supérieures  
en vue de l'obtention du grade de  
Maître ès Sciences (M.Sc.)  
en géographie**

**Juin 2000**

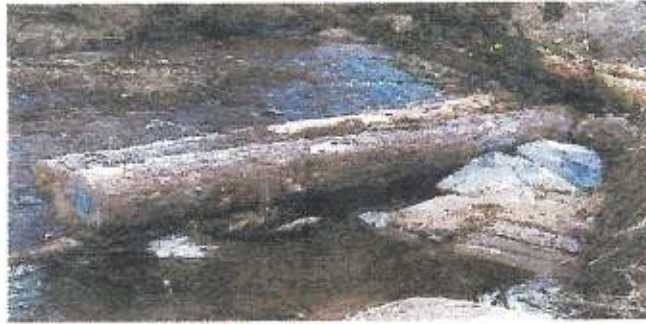
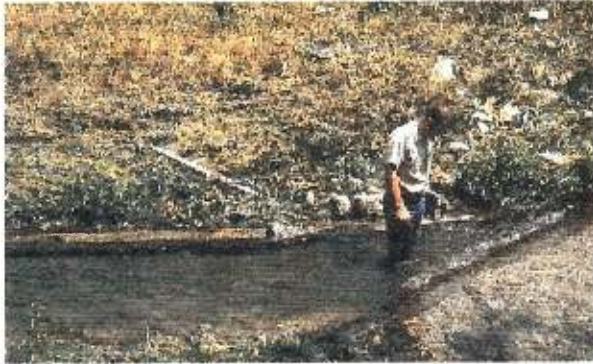
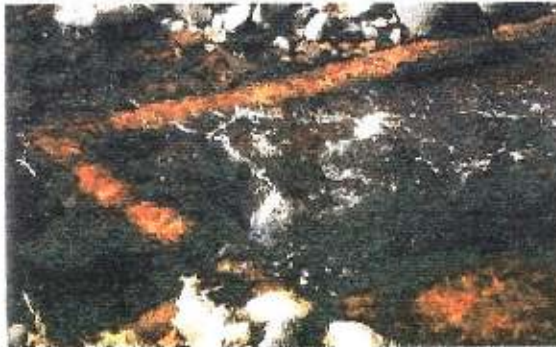
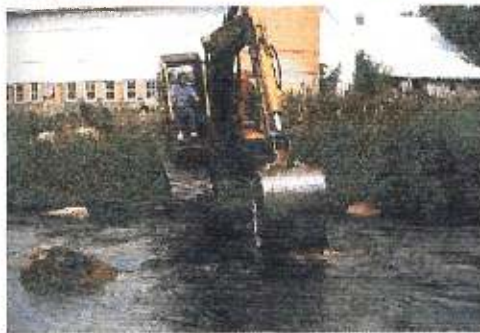
La réhabilitation des conditions propices aux salmonidés passe par l'installation, dans les rivières, de structures faites de divers matériaux (Figure 1.1). Le rôle de ces structures est généralement le même, soit de contribuer à la formation de mouilles et d'éliminer les dépôts de particules fines. Le principe hydraulique permettant d'obtenir plus de mouilles et un substrat plus grossier est aussi sensiblement le même. Les structures favorisent une accélération de la vitesse de l'écoulement faisant augmenter le cisaillement au lit. L'augmentation du cisaillement entraîne l'affouillement de la rivière pour former les mouilles et permet d'évacuer les sédiments les plus fins en les mettant en transport. Par contre, les structures utilisées seront différentes si l'objectif est de créer une mouille ou un seuil. Si l'objectif est de créer une mouille une structure de type déflecteur (Figure 1.1 a et b) sera utilisée pour surcreuser le lit de la rivière. Par contre pour créer un seuil, donc une zone de vitesse plus élevée au substrat plus grossier, les structures utilisées seront de type " seuils artificiels " (Figure 1.1 c). Ceux-ci permettent une mise en transport des sédiments les plus fins et une oxygénation de l'eau. L'utilisation de gros obstacles (figure 1.1 d) permet de fournir de l'abri aux salmonidés.

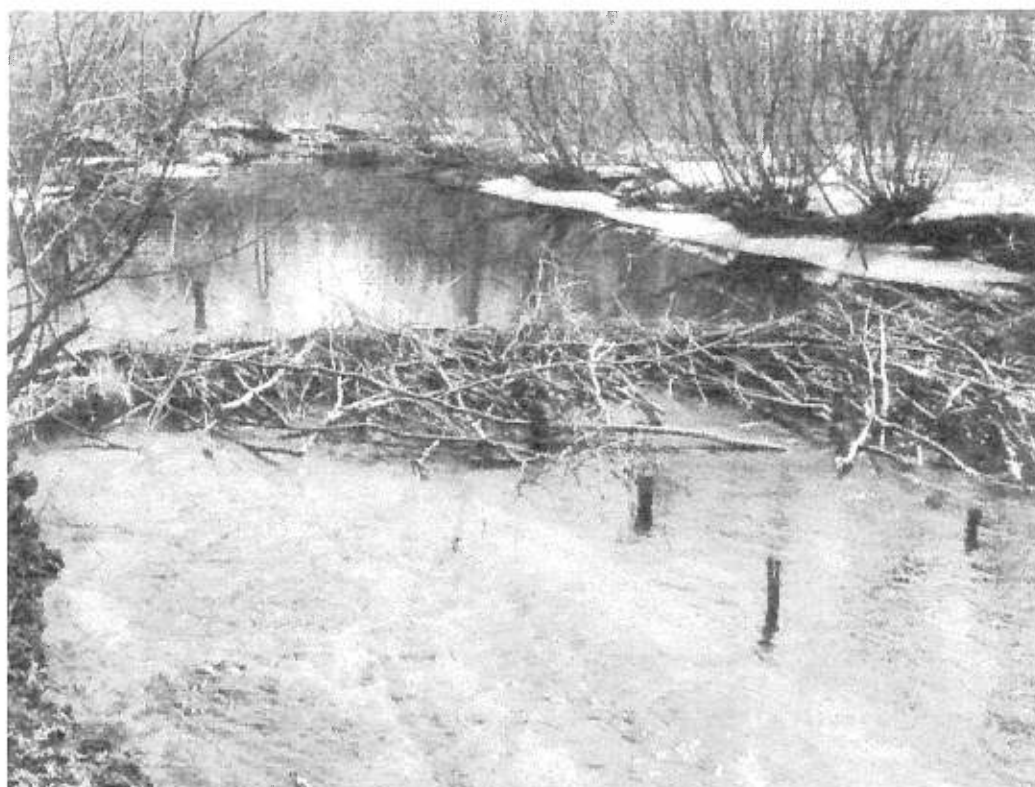
Figure 1.5 **A.** Structure des années 30 utilisée par les castors sur la rivière Big-Roche-a-cri Creek au Wisconsin. **B.** Déflecteur de courant des années 30 détruit sur la rivière Big-Roche-a-cri Creek au Wisconsin. (White, 1972)

En 1972, White publie les résultats d'une étude qu'il a menée sur la rivière Big-Roche-a-cri, au Wisconsin, à quelques kilomètres de la rivière Lawrence Creek, site d'étude de Hunt (1969, 1971, 1976). Cette rivière avait déjà été aménagée au cours des années 30 avec les techniques développées dans l'état voisin, le Michigan. Les structures installées à cette époque étaient des déflecteurs de courant. Lors de la prise de données avant-travaux sur la Big-Roche-a-cri, White (1972) retrouve les anciennes structures dans un état lamentable et non fonctionnel (Figure 1.5).

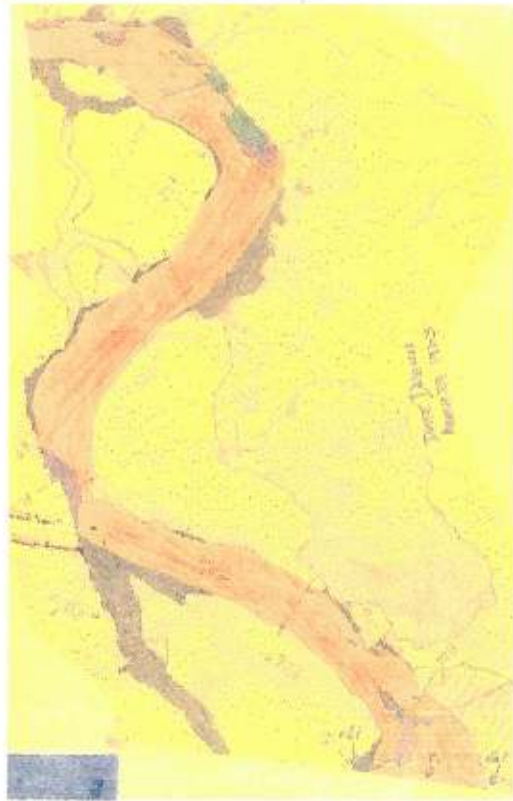
Figure 2.4 A. Carte d'habitat de 1963 B. Carte d'habitat de 1966

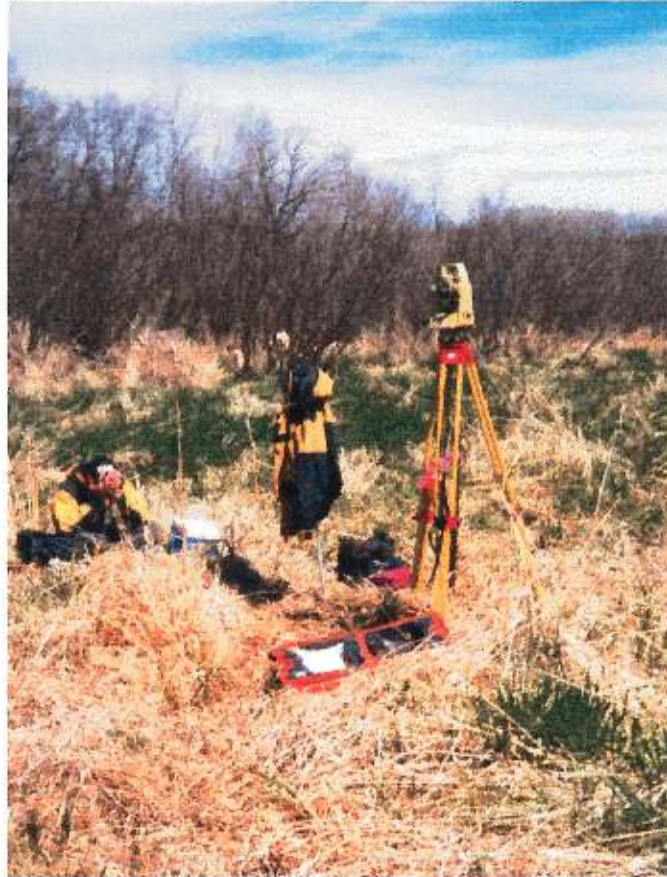
Figure 2.5 Station totale Leica 805TL

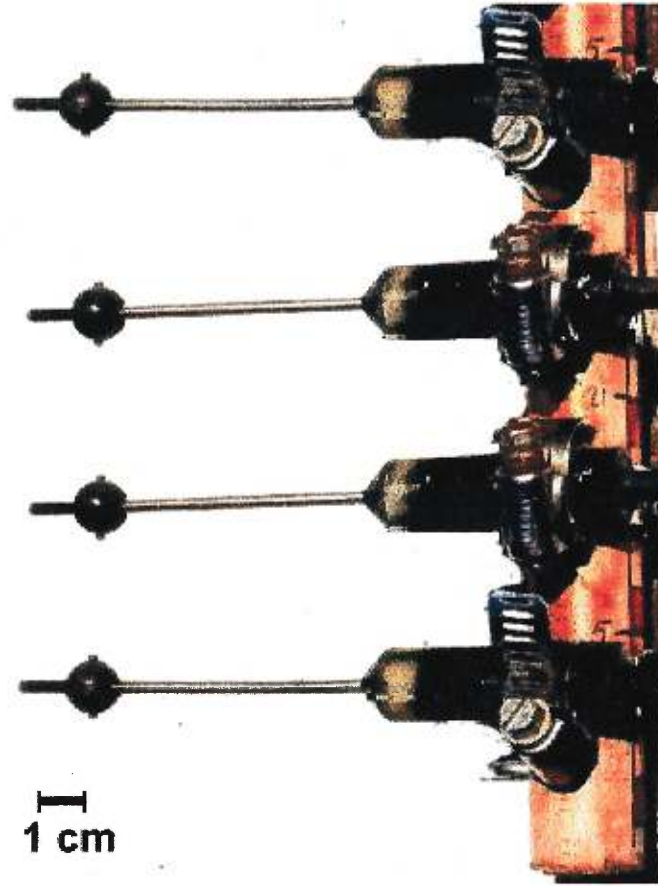
Figure 2.7 Vélomètres électromagnétiques Marsh-McBirney (ECM)

Des données hydrauliques ont été recueillies sur le terrain en avril 1999 afin de caractériser la dynamique de l'écoulement près des structures. Pour quantifier l'hydraulique nous avons utilisé quatre vélocimètres électromagnétiques bidimensionnels (ECMS) de type Marsh-McBirney (modèle 523) (Figure 2.7). Chaque sonde possède deux paires d'électrodes permettant de mesurer la vitesse de l'écoulement selon deux composantes orthogonales. Chaque sonde produit un champ magnétique environ trois fois plus grand que le diamètre des sondes, ici le diamètre est de 1,3 cm. Lorsqu'un fluide conducteur passe à travers le champ magnétique, il induit

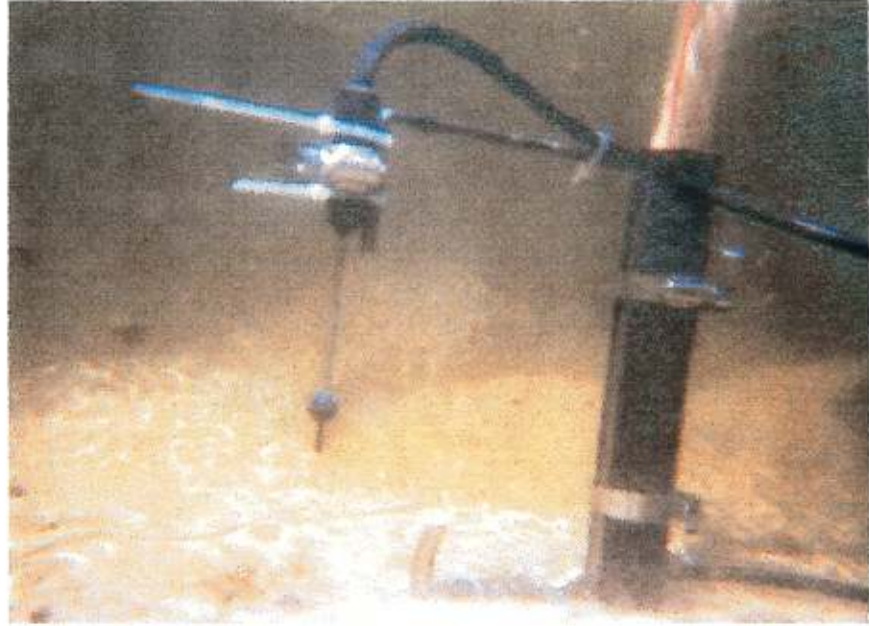
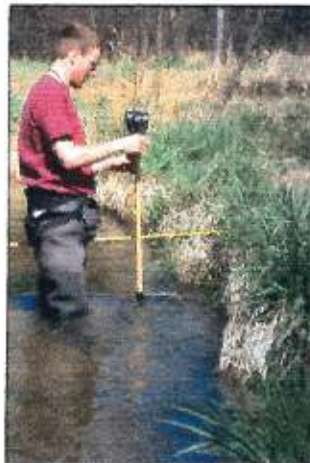
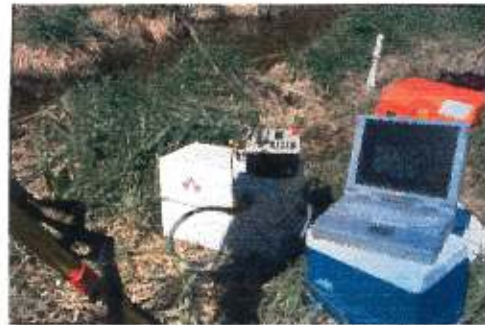
**A.** Tige pliée en forme de U et deux ECMS **B.** Acquisition des données hydrauliques avec la tige géoréférencée et **C.** Stockage des données dans l'accumulateur et transfert vers l'ordinateur portable

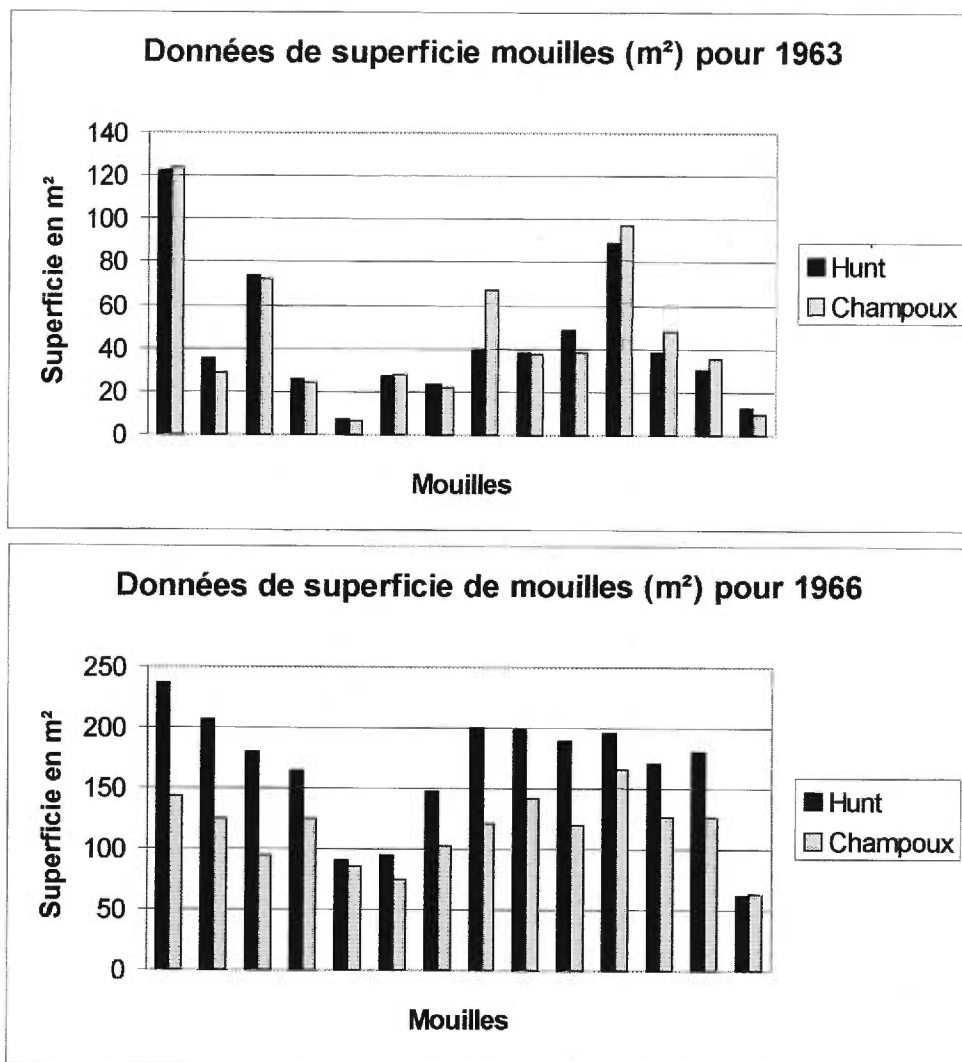
Figure 2.12 Comparaison des superficies de mouilles selon les deux techniques de calcul :  Hunt,  Champoux

Hunt (1969, 1971) a utilisé la superficie des mouilles estimée par section afin de montrer les changements dans l'habitat physique. Afin de pouvoir évaluer les changements dans l'habitat depuis 1966, il était important de vérifier que la méthode de calcul utilisée par Hunt (1969, 1971) pouvait se comparer directement avec la méthode que nous utiliserons. Un test sur les calculs de superficie de mouilles a été effectué sur les cartes d'habitat de 1963 et de 1966. Le test consistait à prendre les valeurs obtenues par Hunt (1971) en 1963 et en 1966 et à les comparer avec les superficies obtenues pour les mêmes cartes, mais avec une méthode différente utilisant une méthode automatisée (SIG) (Tableau 2.1). Les cartes numérisées de 1963 et 1966 ont été introduites dans le système d'information géographique MAPINFO et géoréférencées afin de produire des calculs de superficie de mouilles. Nous avons comparé les valeurs des superficies de 14 mouilles estimées par les deux méthodes.

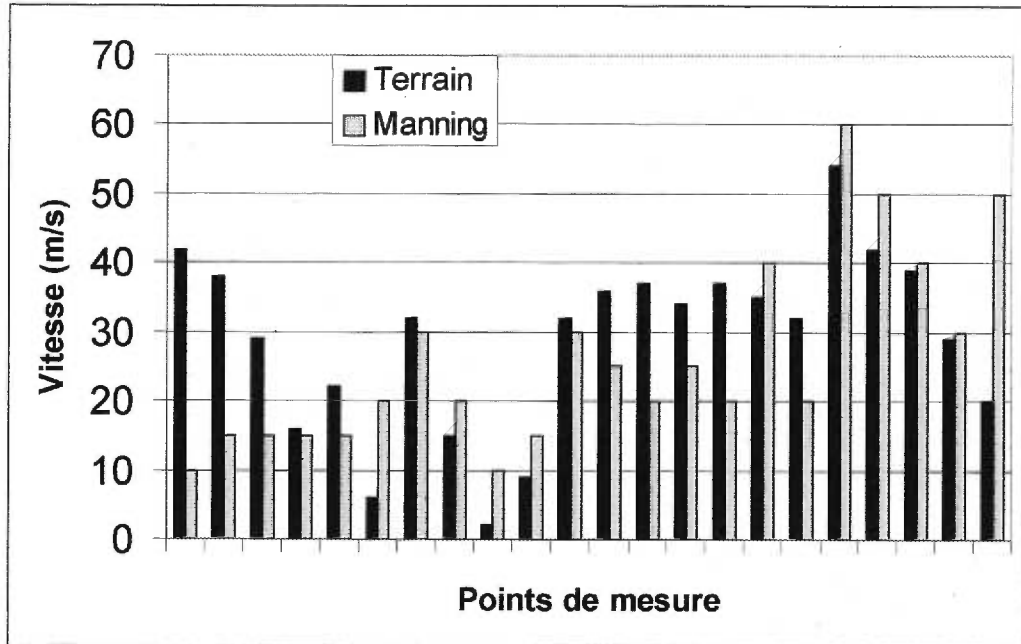
Figure 3.14 Comparaison des vitesses moyennes mesurées sur le terrain et des vitesses estimées par l'équation de Manning (en m/s)

Afin de savoir si les estimations des vitesses par l'équation de Manning sont réalistes par rapport au terrain, celles-ci ont été comparées à des vitesses mesurées sur le terrain. Les vitesses calculées par l'équation de Manning sont des vitesses moyennes pour une section transversale de la rivière. Ces sections sont géoréférencées. Par contre, pour les contraintes de cisaillement, aucune comparaison n'a pu être établie, puisqu'il est très difficile de les mesurer sur le terrain. La Figure 3.14 montre la comparaison entre les vitesses estimées et celles mesurées sur le terrain. Les résultats des estimations de vitesses sont généralement inférieures aux vitesses mesurées sur le terrain. Ceci peut s'expliquer par le fait que l'équation de Manning permet d'obtenir de bonnes estimations à l'intérieur d'une section et non pas pour une estimation ponctuelle comme le montre les résultats des tests ( test-t et corrélation) du Tableau 3.3. Il existe une concordance entre les deux séries de vitesses, c'est-à-dire que lorsque l'écoulement est moins rapide ou plus rapide, généralement,

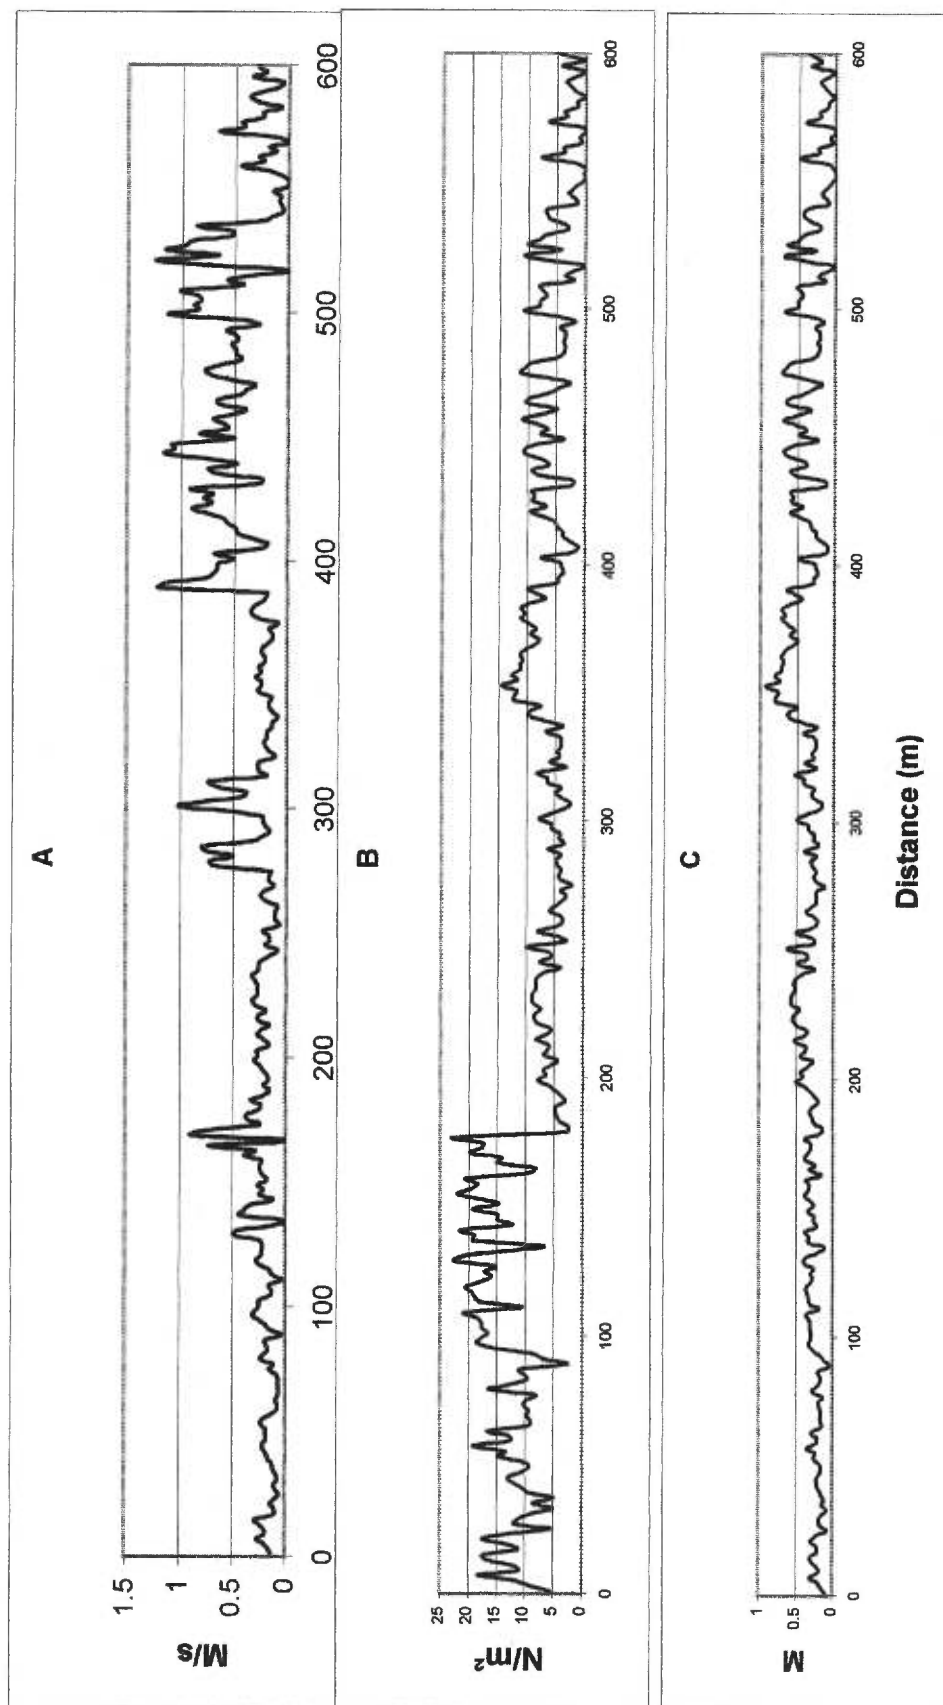
Figure 3.15 A. Vitesse moyenne estimée (m/s) B. Contrainte de cisaillement (N/m<sup>2</sup>) C. Profondeur (m) le long du talweg

Les valeurs des contraintes de cisaillement sont plus fortes dans la section morainique. Malgré le fait que dans cette section les vitesses soient faibles, on peut apercevoir une concentration de vitesses plus rapide vers le centre du chenal. Ici, les pentes du lit deviennent importantes et contribuent à l'augmentation des contraintes ( contrairement à l'équation de Manning, la pente et la profondeur sont à l'exposant 1, ils ont donc le même poids). Les fortes contraintes dans la section morainique expliquent l'intensité des changements morphologiques observés dans cette section.
