**Les quais de l'estuaire du Saint-Laurent, 1870-1930.**

**Une étude en archéologie historique**

**par Frédéric Simard**

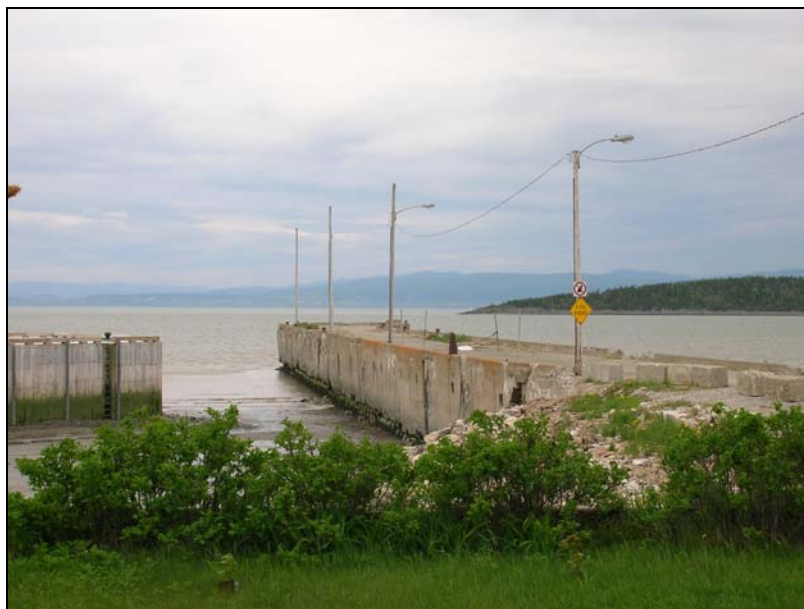
Figure 4. Quai Tâché à Kamouraska.

La partie basse du vieux quai est toujours visible sous la structure en béton du quai actuel. Bien que cette structure bétonnée soit gênante pour l'analyse, elle a toutefois permis de préserver les vestiges.

Le quai Tâché se prolonge sur un peu plus de 160 mètres (530 pieds), ce qui correspond à sa longueur d'origine. Il est essentiellement de forme rectiligne. On note toutefois un élargissement progressif de son extrémité distale. Cet élargissement, qui débute environ à 120 m à partir du rivage constitue le pilier de quai<sup>21</sup>. Un élargissement similaire caractérise la partie proximale du quai, près du rivage. Le quai est donc plus large en parties distale et proximale qu'en partie médiane (figure 5). Les 20 premiers mètres du quai s'assoient sur le substrat rocheux de la côte composée de schiste gris après quoi le reste des vestiges se prolonge sur un long estran vaseux. Devant Kamouraska, la batture est particulièrement vaste, s'étendant sur environ 1,5 km à basse mer. Il semble toutefois que le fond marin présente une légère dépression à l'endroit du quai dont la tête demeure mouillée même par basse mer. À l'approche (extrémité proximale), le quai est large d'un peu plus de 9 mètres (30 pieds) alors que l'élargissement qu'il présente à sa tête augmente la largeur à environ 12 mètres (40 pieds). L'élargissement du pilier de quai, à la tête, s'effectue graduellement vers le nord-est en aval. En plus d'agrandir le front du quai, cet élargissement vient abriter l'approche en refermant légèrement le quai du côté est.

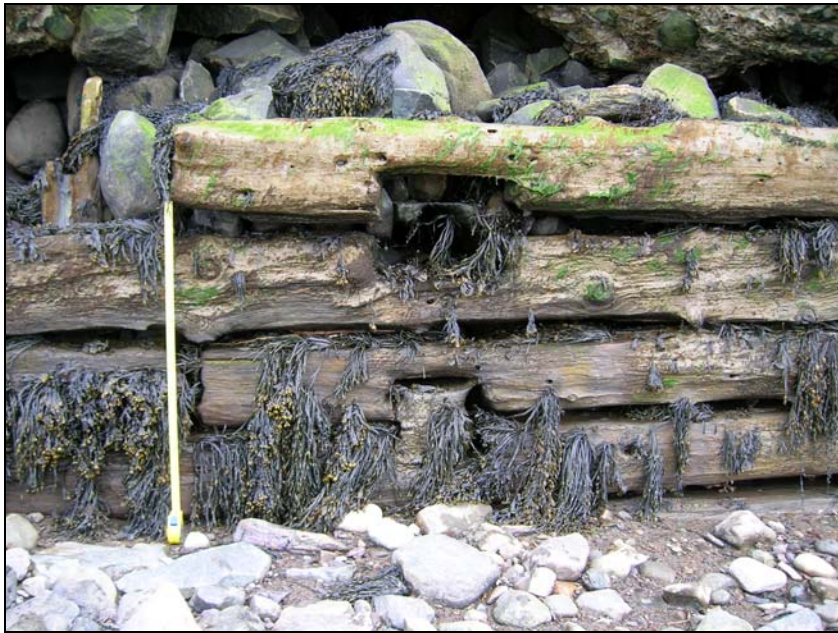
Figure 7. Parement de longrines du quai Tâché

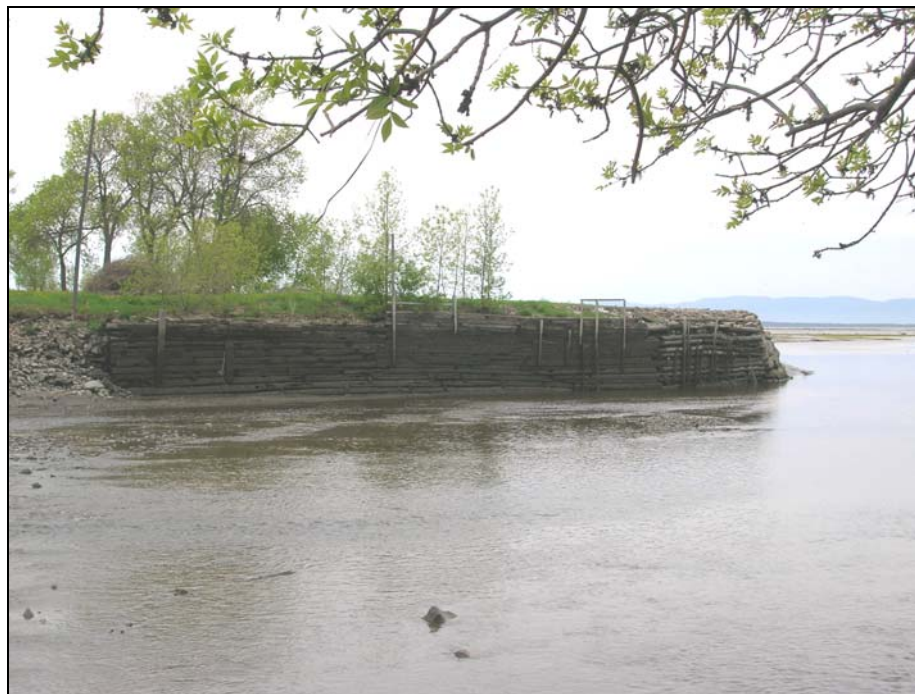
Figure 11. Quai de Trois-Saumons

Le quai se présente comme un mur de soutènement retenant la berge naturelle à l'embouchure de la rivière.

À première vue, les vestiges du quai se présentent comme un mur de soutènement retenant la berge ouest de la rivière dont ils constituent un léger prolongement artificiel vers l'estuaire du Saint-Laurent. Le parement de bois retient la berge sur une hauteur de 4 mètres du côté sud (près du viaduc de la route 132) et sur une hauteur de 8 mètres dans la partie la plus haute, soit près de la limite nord au commencement de la batture de l'estuaire. Cette hauteur ne tient pas compte de la partie ensablée à la base des vestiges. Il a été impossible de situer le flanc ouest puisque les composantes de la charpente se confondent et se perdent graduellement dans le sol naturel et sous la végétation qui a pris place à la limite du talus. On ne peut donc examiner la structure interne de la charpente, ni même en connaître la largeur exacte.

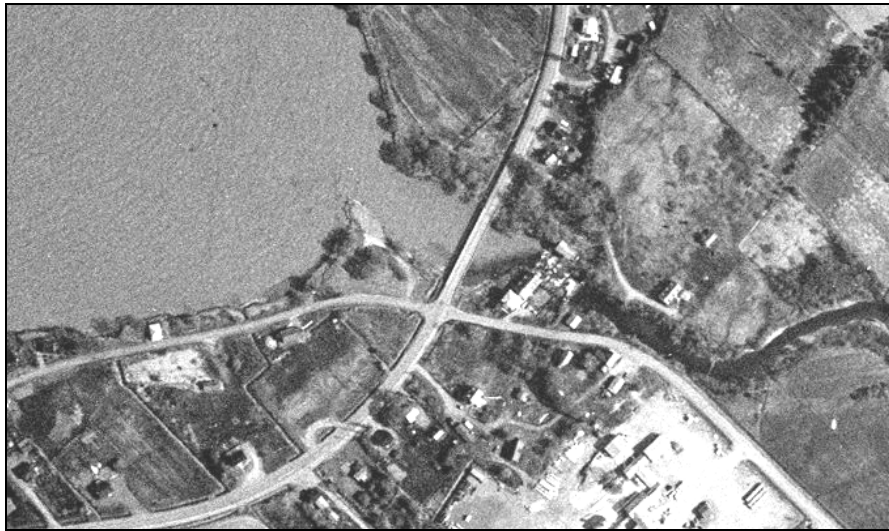
Figure 12. Vue aérienne du quai de Trois-Saumons, à l'embouchure de la rivière  
Source: ANQ. Photos aériennes, orthophotographie no. 01806126F07, 1982.

Le quai de Trois-Saumons se distingue d'abord par son emplacement particulier et son organisation dans l'espace. Il est situé dans un petit havre de la Côte-du-Sud se trouvant à environ 75 km en aval de Québec. Les vestiges se situent sur la rive ouest de l'embouchure de la rivière Trois-Saumons, légèrement en aval du pont actuel de la route 132 et d'un ancien moulin situé 300 mètres plus haut. Il fait partie d'un ensemble d'infrastructures portuaires et meunières anciennement établies sur les deux rives de l'embouchure.

Même si la batture s'étend sur environ 1 km, la base du quai demeure mouillée à marée basse. En effet, l'accès au quai par embarcation est assuré en permanence par un chenal naturel creusé par le courant de la rivière Trois-Saumons. Une rupture nette de la charpente à l'extrémité nord du parement signale qu'à l'époque de son utilisation, la structure se prolongeait probablement davantage vers le Saint-Laurent produisant ainsi une avancée artificielle vers le large et refermant légèrement l'embouchure de la rivière. Cette rupture est repérable par un arrangement chaotique de pièces de bois brutes, sommairement organisées de façon à prévenir l'effondrement du ballast (figure 13). Les vestiges sont malheureusement tronqués près de la berge et ne nous permettent donc pas de connaître la longueur initiale du quai. On sait toutefois que les vestiges visibles du quai s'avancent sur environ 100 mètres en bordure de la rivière et que le prolongement artificiel du talus vers le large s'étend sur 15 mètres.

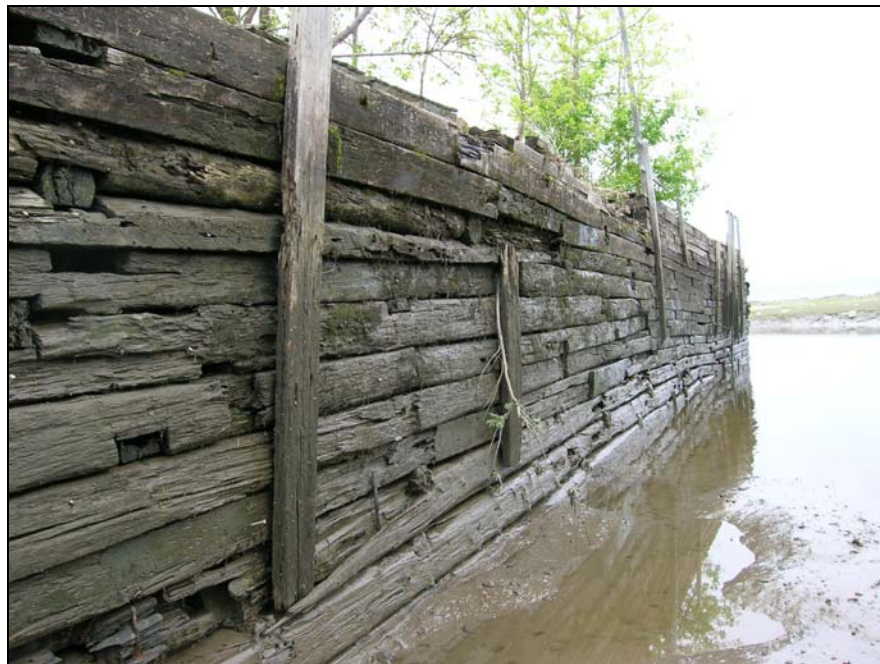
Figure 14. Parement de longrines du quai de Trois-Saumons

Le quai de Trois-Saumons est principalement constitué d'un parement de pièces massives équarries, posées en « pièce-sur-pièce », soit directement les unes sur les autres. La suite de pièces de bois n'est interrompue que par des tirants transverses dont les extrémités apparaissent dans le parement selon une distribution aléatoire. Ces tirants sont, comme les traversins vus sur le quai Tâché, disposés de façon transversale par rapport à l'axe du parement latéral. Il n'existe pas de véritables coffrages à l'intérieur de la charpente puisque les tirants ne sont pas organisés selon des séquences verticales à la manière des quais à gabions. À Trois-Saumons, les tirants sont joints à la charpente sur leur extrémité est, alors que leur extrémité ouest semble n'être que fichée horizontalement dans le talus. Vraisemblablement, l'extrémité enfouie des tirants aurait été immobilisée dans le ballast par une pièce attachée de façon perpendiculaire au tirant, appelée une « guette » au XVIII<sup>e</sup> siècle (Loewen et Cloutier 2003: 36). Les tirants sont placés à travers le parement en rangées horizontales, mais à des intervalles aléatoires. Bien qu'il n'y ait pas de véritables coffrages dans la charpente, l'espace entre la berge et le parement a tout de même été comblé d'un remblais.

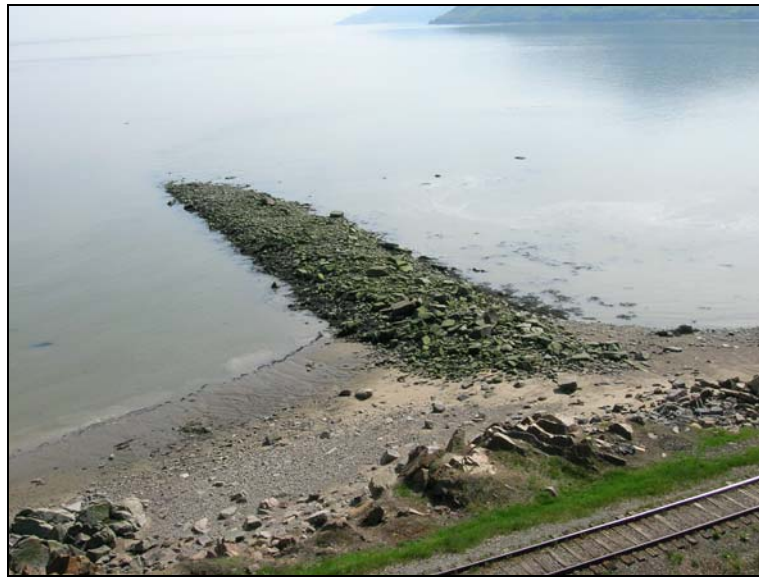
Figure 20. Le quai du cap aux Corbeaux quelque temps avant la pleine mer.  
 Les vestiges sont disposés perpendiculairement à la côte.  
 Photographie prise à partir du cap aux Corbeaux  
 Photo: Frédéric Simard

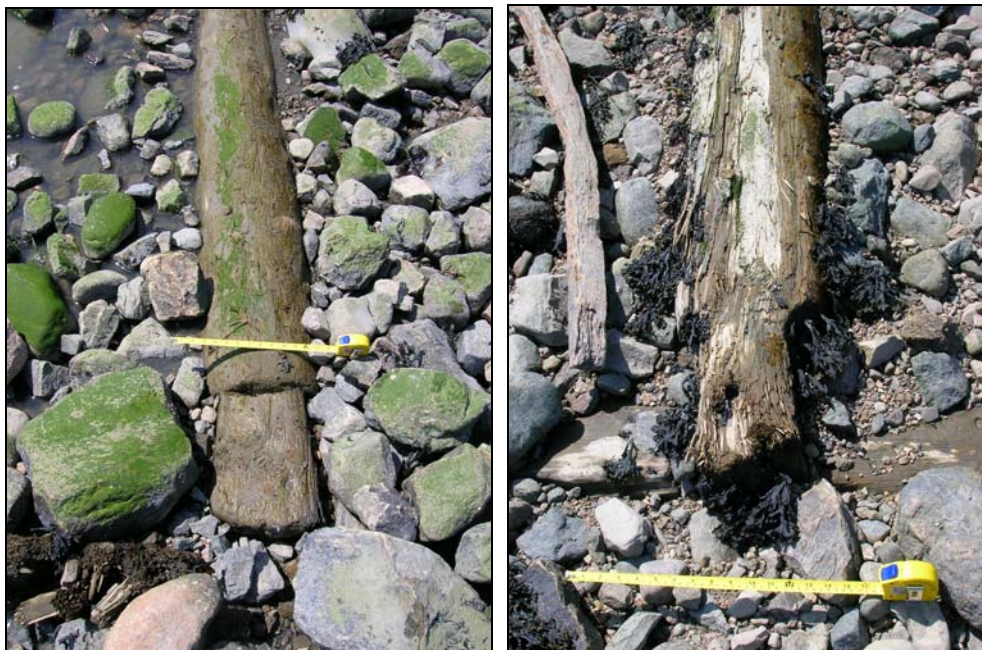
Figure 23. Extrémités de traversins au quai du cap aux Corbeaux.  
Malgré l'érosion subie par les vestiges, on peut encore apercevoir que les pattes des traversins ont été travaillées en « queue d'aronde ».

Le principal mode de liaison utilisé à Baie-Saint-Paul est l'emboîtement des pièces de bois selon le principe de l'empattement croisé. Toutes les pièces constituant les coffrages sont emboîtées les unes aux autres par des encoches qui ont été pratiquées à chaque point de croisement. Ces encoches sont de profondeur inconstante n'excédant jamais 8 cm (3 pouces). Étant donné que l'épaisseur des pièces se situe aux alentours de 30 cm (12 pouces), l'empattement n'est pas à mi-bois mais à  $\frac{1}{4}$  de pièce. La largeur des encoches est également variable et ne coïncide pas nécessairement avec les dimensions des pattes qu'elles accueillent. Alors que celle de la pièce empattée est généralement de 30 cm, la largeur de l'encoche qui le reçoit peut atteindre 50 cm. À de nombreux points de croisement, l'extrémité des traversins a été travaillée en patte et ce, tant sur les faces latérales que sur les faces inférieure et supérieure. La patte qui s'emboîte dans l'encoche de la longrine est de forme carrée et mesure environ 25 cm de côté (10 pouces). L'utilisation combinée de pattes et d'encoches a pour effet de diminuer considérablement l'espace entre les longrines. Bien que les flancs ne soient pas composés en « pièce-sur-pièce » comme à Kamouraska et Trois-Saumons (entaille à  $\frac{1}{4}$  de pièce au lieu de l'empattement à mi-bois dans le cas de Trois-Saumons), l'encoche entre les longrines n'est que de 5 à 10 cm (2 à 4 pouces). Notons que bon nombre de pattes et d'encoches ont été travaillées en queue d'aronde.

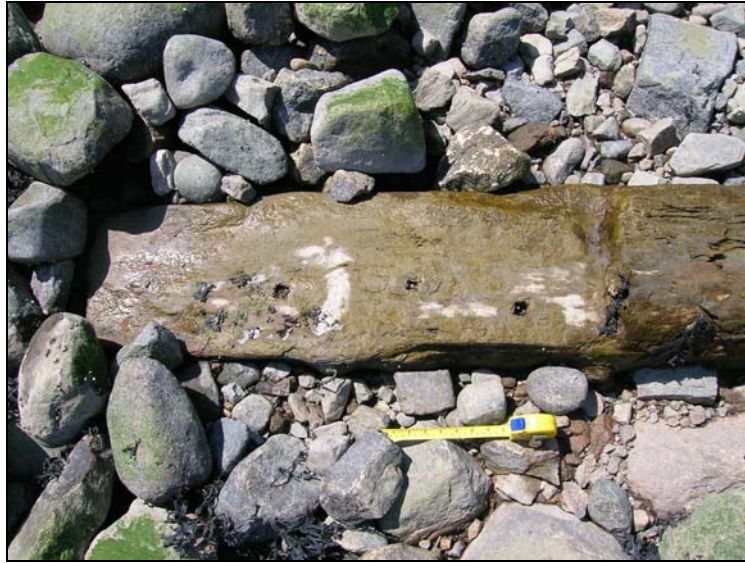
Figure 25. Traces de clou repérées au quai du cap aux Corbeaux.

toutefois que des trous, les clous même ayant été entièrement oxydés ou perdus. On retrouve un, deux ou parfois trois trous au point de chevauchement. D'après la forme carrée des trous laissés par les clous, ces derniers devaient être des clous découpés ou forgés. Ils mesurent moins de 2,5 cm (1 pouce) de côté au corps. On ignore toutefois leur longueur.

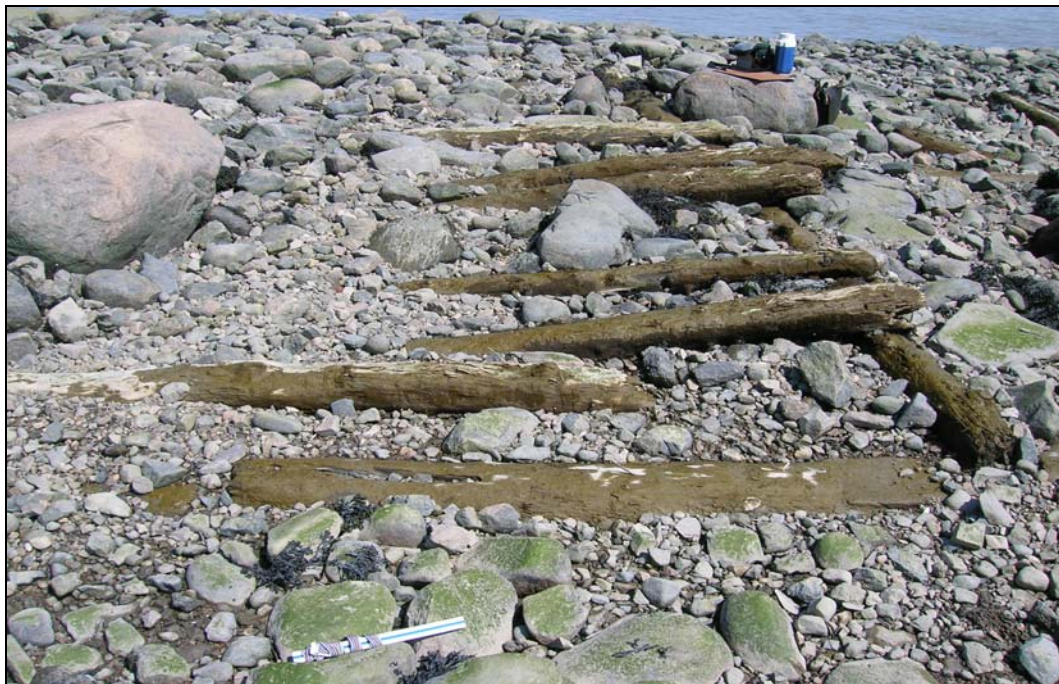
Figure 26. Alignement de billots repéré au quai du cap aux Corbeaux.

Bien que la conception de la charpente du quai affiche une certaine régularité, des radiers de billots particuliers viennent interrompre la suite des coffrages. Ces radiers sont composés de billots disposés horizontalement et côte à côte, dans le sens axial du quai. Les billots sont collés les uns aux autres de façon à produire un radier traversant le quai sur sa pleine largeur. Ils sont de plus petites dimensions que les autres pièces du quai. Leur diamètre est très variable (de 12 cm à 25 cm) bien que leur longueur soit constante à 3,6 mètres (12 pieds). Les rangs de billots de bois passent sous les traversins de la base du quai. Ces traversins ne semblent pas avoir dérogé de leur emplacement initial. Il appert donc que les structures de billots étaient bien intégrées dans les coffrages et ne constituent donc pas les vestiges d'un ancien tablier effondré. Le quai possède au moins trois de ces radiers sur sa longueur visible.

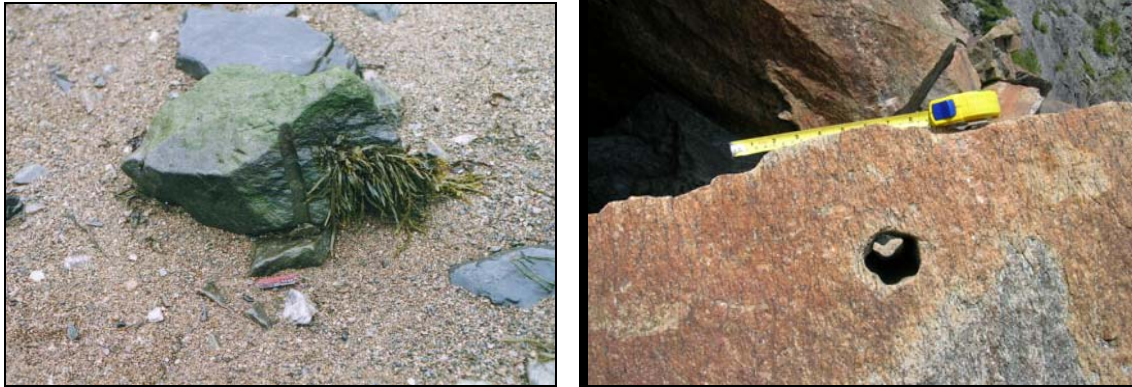
Figure 27. Traces de foret trouvées près du quai du cap aux Corbeaux.

mètres et se compose de moellons et de blocs de fortes dimensions dépassant souvent 1 mètre de diamètre. Des trous de forage sont visibles sur les pierres. Il s'agit de traces d'extraction mécanique que l'on peut également observer sur la falaise sud du cap au Corbeaux qui surplombe le quai.

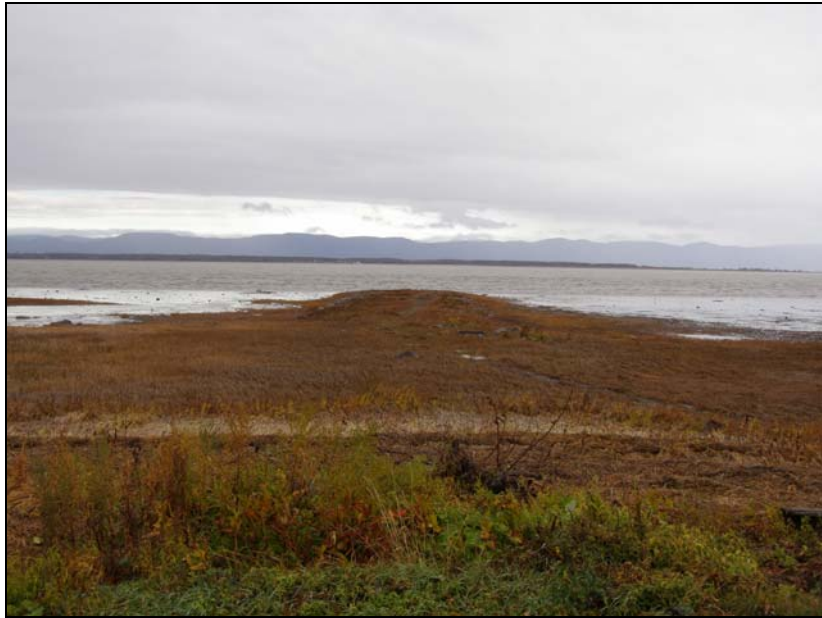
Figure 28. Vestiges du quai Méthote à Cap-Saint-Ignace  
 Les vestiges du quai Méthote sont difficiles à repérer depuis la côte.  
 Aucune structure ne demeure en élévation.  
 (Photo: Frédéric Simard)

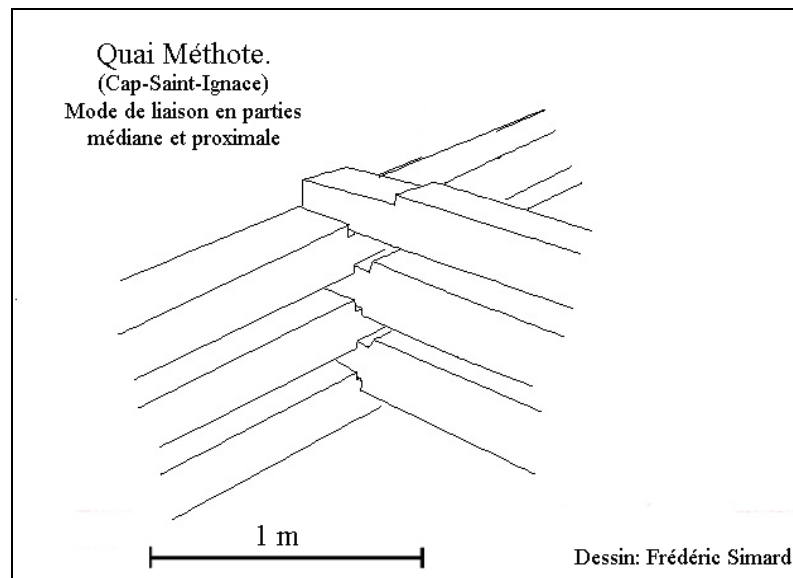
Figure 32. Mode de liaison au quai Méthote (parties médiane et proximale).  
L'empattement croisé a été employé pour la liaison aux points de croisement.  
Dessin: Frédéric Simard

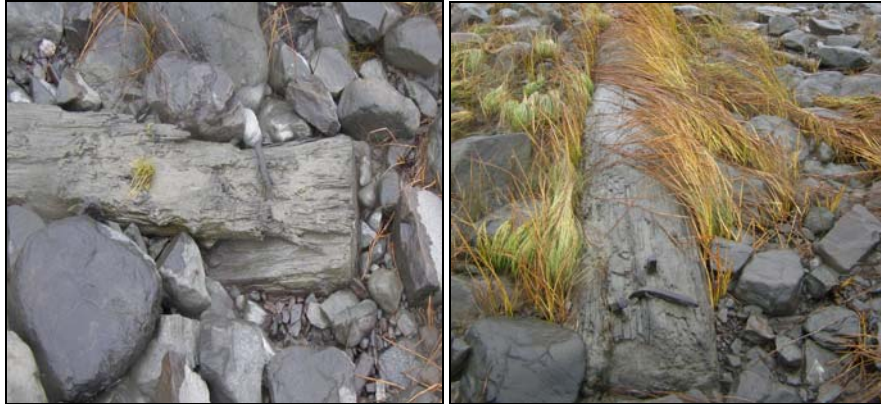
Figure 33. Extrémités des traversins au quai Méhote

Les extrémités des traversins sont travaillées en patte et fixées au moyen de clous carrés  
Photos: Frédéric Simard

Sur toute la longueur des vestiges, la liaison des pièces est renforcée par l'ajout de clous fichés verticalement aux points de croisement des longrines et des traversins. On retrouve ce mode de liaison autant dans les cloisons internes que dans les parements de la structure. Les clous sont généralement placés en couple ou parfois en groupe de trois. En parties proximale et médiane du quai, les clous sont de section carrée et sont dépourvus de tête. Au corps, ils mesurent un peu moins de 2 cm de côté. Ils portent des traces de martèlement. La longueur d'un clou à l'autre varie de 7,5 cm à 50 cm (3 à 20 pouces). Les clous les plus courts ne se trouvent pas en place mais sont dispersés sur les vestiges. Ils semblent avoir servi à fixer un revêtement sur les parois ou un planchage sur le tablier. Leur longueur est trop faible pour avoir lié les pièces de la charpente. Hormis le clouage et l'empattement, aucun autre mode de liaison ne semble avoir été utilisé sur le quai Méthote. Nous n'avons relevé aucun poteau ayant été ajouté aux gabions.

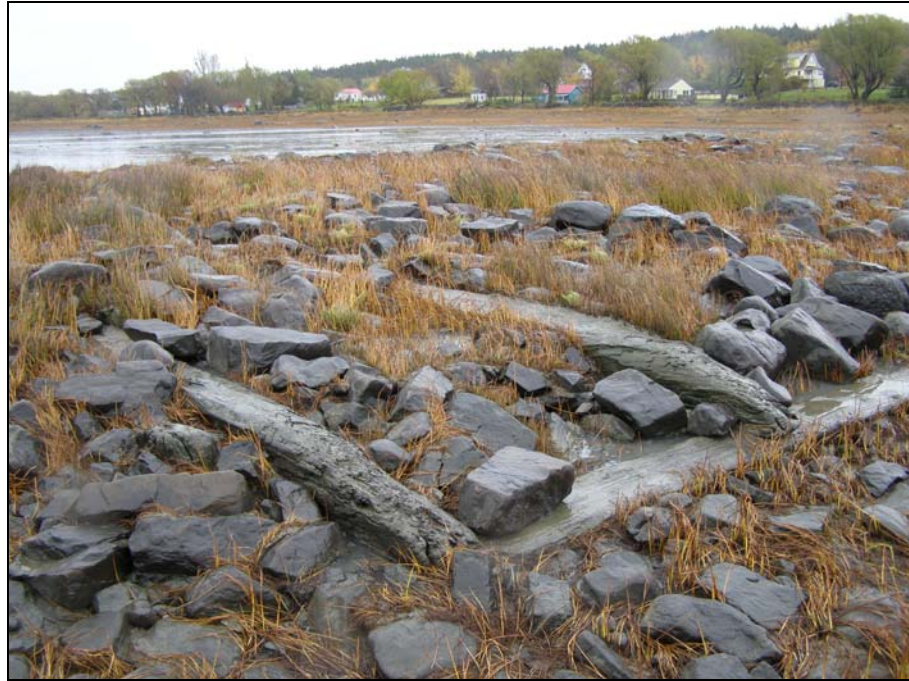
Figure 34. Vue de l'extrémité nord-ouest du quai Méthote  
Photo: Frédéric Simard

Sur le quai Méthote apparaît en début de partie distale un élargissement d'environ 3,3 m (10 pieds) sur son côté ouest. Cet élargissement résulte de l'ajout d'un coffrage en largeur sur environ 5 coffrages en longueur, visibles à marée basse sur une distance d'environ 10 mètres. Cette structure qui fait passer la largeur de trois à quatre coffrages respecte l'alignement et la disposition des autres coffrages. La longueur des coffrages (5 pieds) devient toutefois plus constante.

C'est également au début de cet élargissement qu'apparaît un changement dans la conception des coffrages. Les traversins et longrines, qui sont des pièces équarries, sont désormais disposés en alternance (de longrines à traversins) les uns sur les autres suivant un rapport de 1 : 1. Les parements affichent donc autant d'espace vide que d'espace plein. Cet effet est le produit d'un mode de liaison distinct.

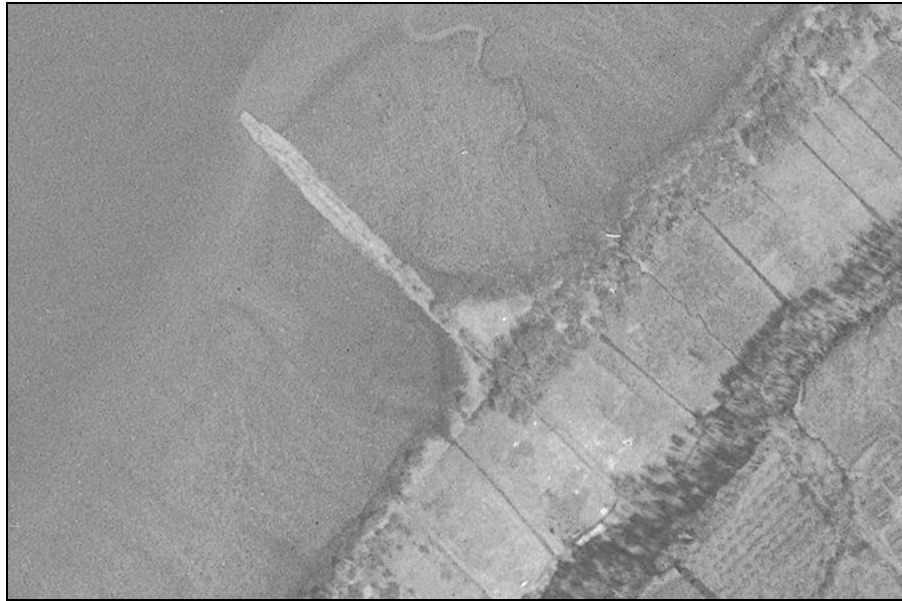
Figure 39. Vue aérienne du quai de Sainte-Famille.

Les vestiges du quai de Sainte-Famille se situent sur le rivage nord de l'île d'Orléans, au pied d'une falaise abrupte et haute d'environ 150 mètres. C'est en haut de cette falaise qu'est situé le village actuel de Sainte-Famille auquel on accède par une longue montée aménagée à même l'escarpement. Du haut, la vue englobe le chenal nord entre l'île et la côte de Beaupré ainsi que le quai qui s'étend sur une longue batture limoneuse et dépourvue de roches ou d'autres reliefs.

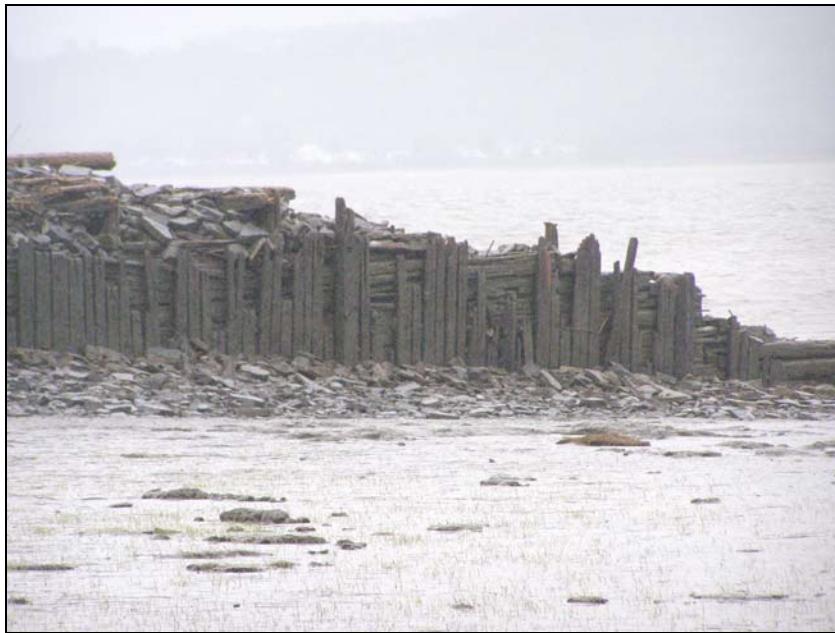
Figure 44. Partie distale du quai de Sainte-Famille.  
Parement de palplanches disposé sur le flanc est des vestiges  
Photo: Frédéric Simard

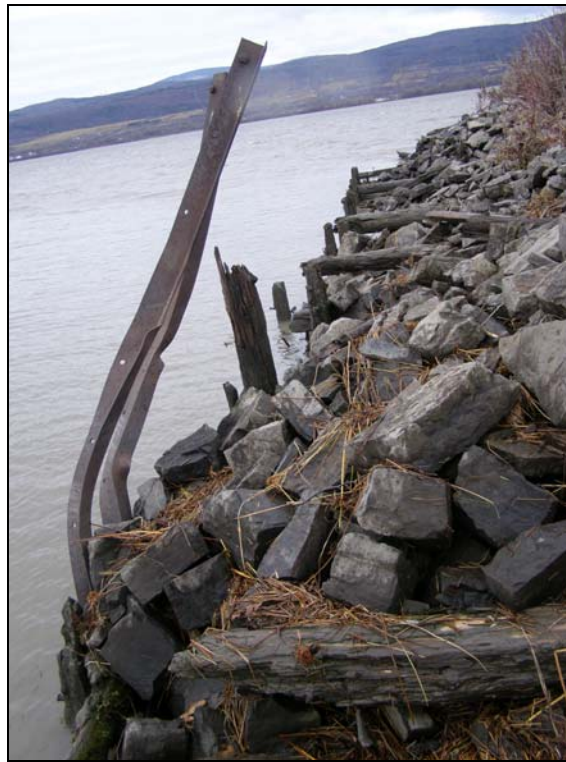
Figure 45. Vue du flanc ouest du quai de Sainte-Famille.  
Les deux montants d'une échelle témoignent de la hauteur d'origine du quai.  
Photo: Frédéric Simard

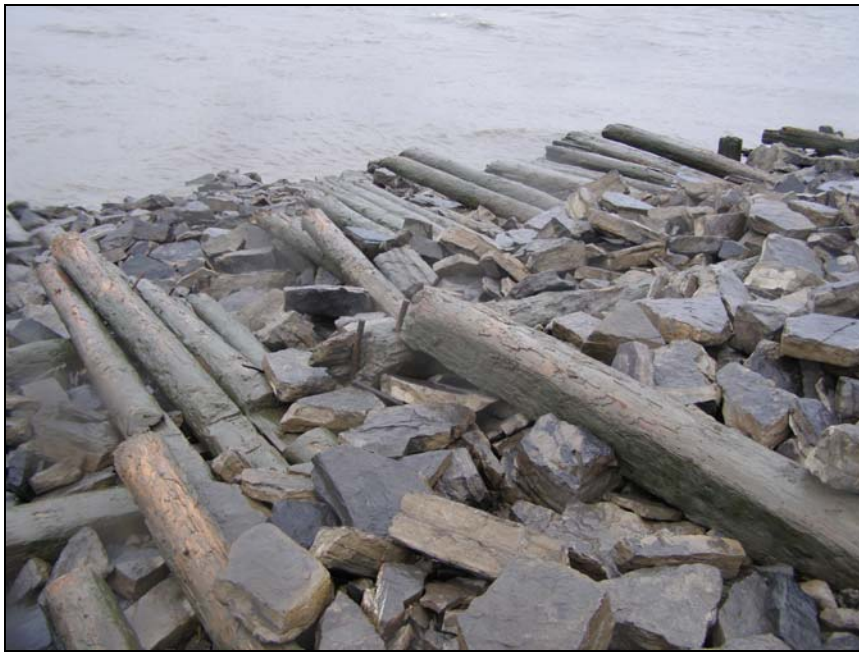
Figure 46. Radier de billots à l'extrémité distale des vestiges.

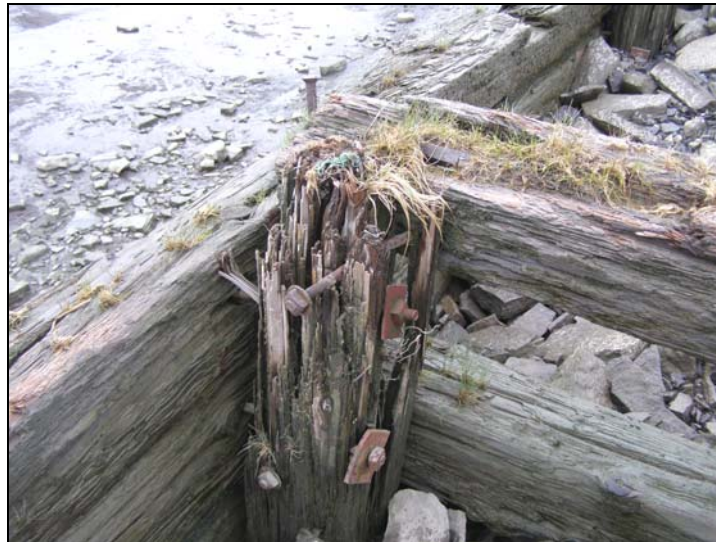
Figure 47. Fixation d'un poteau interne au moyen de boulons écroués.

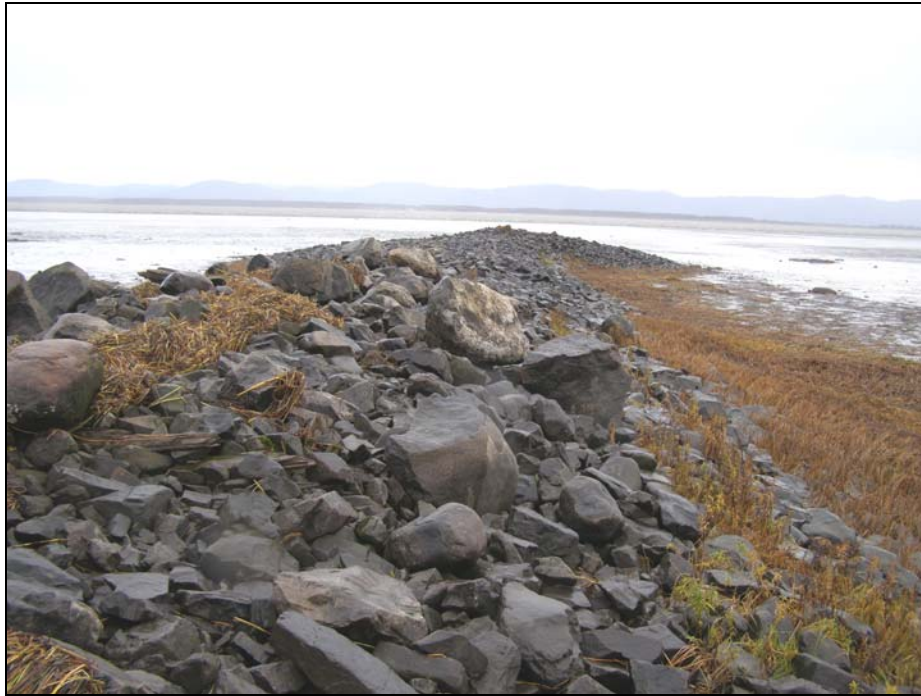
Figure 48. Le quai du gouvernement à Cap-Saint-Ignace.

Comme pour le quai de Baie-Saint-Paul, les vestiges de la charpente se trouvent presque entièrement enrochés.

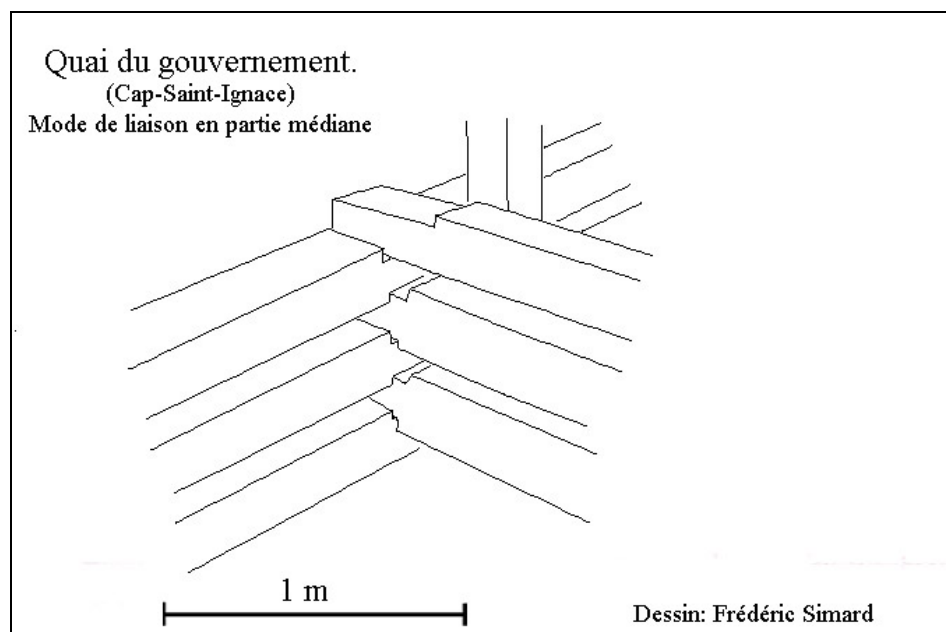
Figure 53. Mode de liaison au quai de Cap-Saint-Ignace (partie médiane)  
Les traversins et les longrines sont liés par empattement croisé  
Dessin: Frédéric Simard

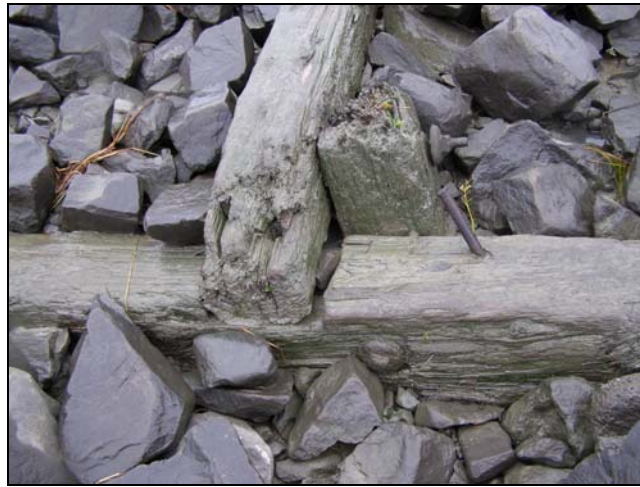
Figure 54. Vue rapprochée du mode de liaison (Cap-Saint-Ignace)  
On y trouve l'empâtement croisé, les clous et les boulons écroués.  
Photo : Frédéric Simard

En plus des empattements croisés, des clous tréfilés ont été fixés verticalement aux points de croisement des longrines et des traversins. Des boulons écroués servent également à assurer toutes les liaisons entre les poteaux et les pièces horizontales de la charpente. Les clous tréfilés ont tous une épaisseur de 2,5 cm (1 pouce) et sont de longueur variable. Quant

aux boulons, ils sont ronds et font 1,5 cm de diamètre. La tête des boulons comme les écrous qui les resserrent est de forme carrée et mesure 2,5 cm (1 pouce) de côté. Les deux rondelles que porte chaque boulon ont un diamètre de 7,5 cm (3 pouces).

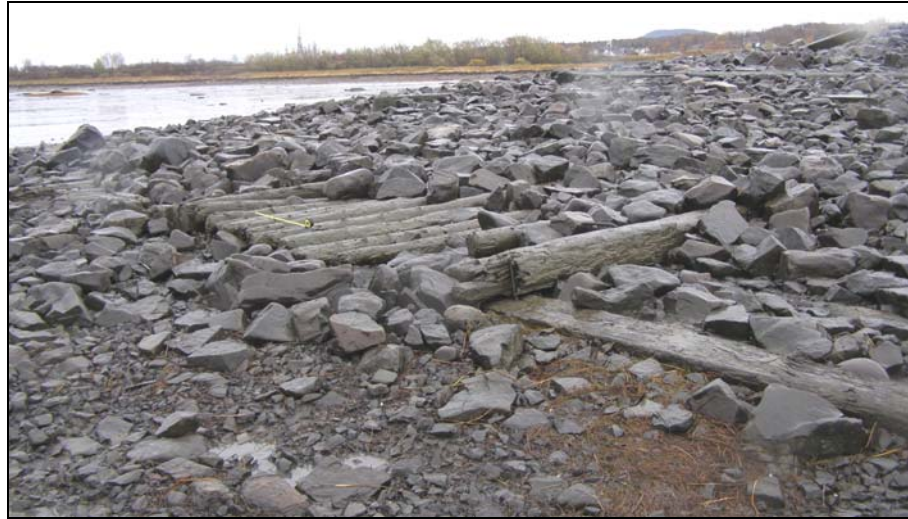
Figure 58. Radier de billots à l'extrémité distale des vestiges (Cap-Saint-Ignace)

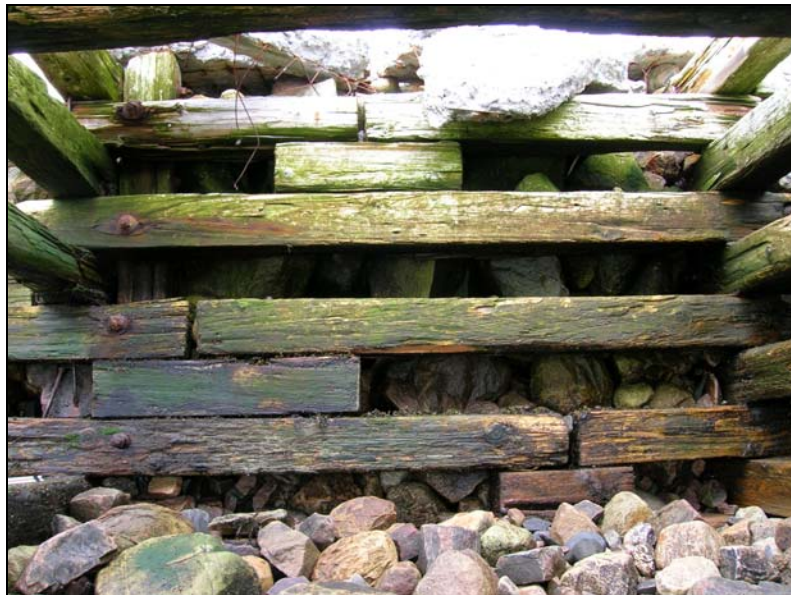
Figure 63. Structure interne des coffrages à Port-au-Persil.  
Des cales de soutien apparaissent aux aboutements des pièces de charpente.  
Photo: Frédéric Simard

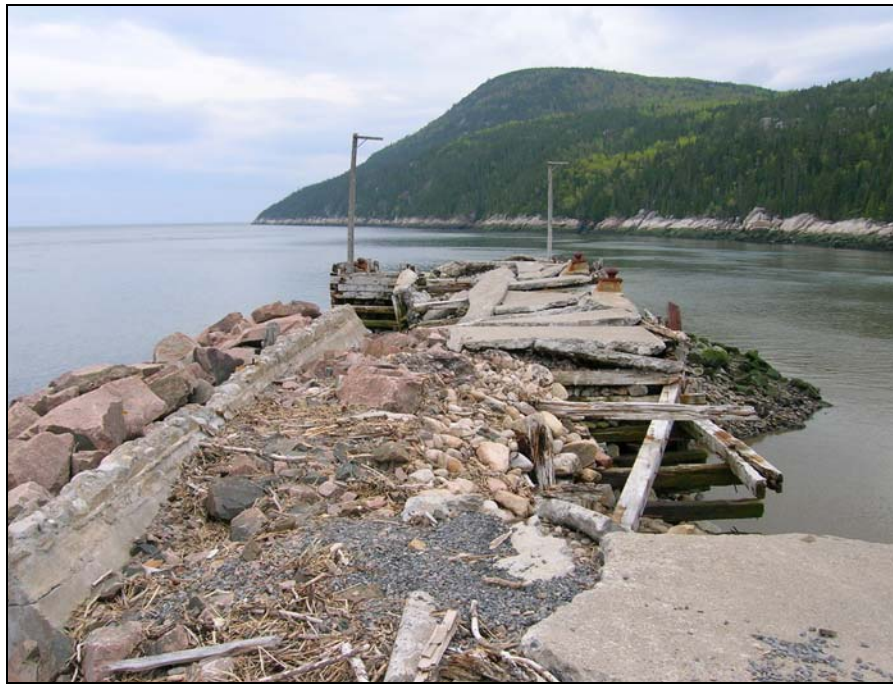
Figure 64. Tablier du quai de Port-au-Persil.  
L'ancien revêtement de béton armé subsiste toujours sur le quai.  
Photo: Frédéric Simard

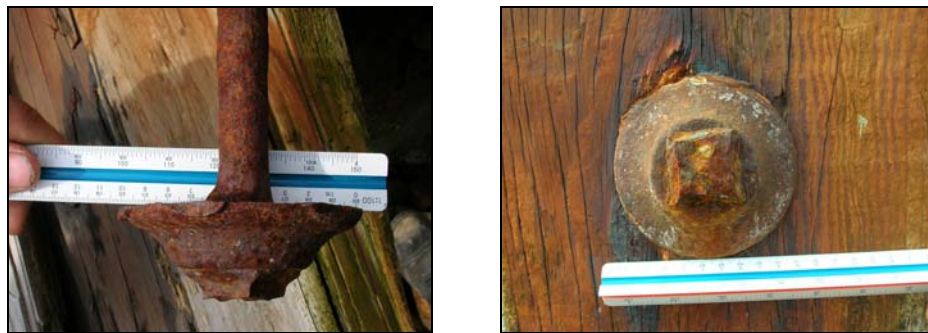
Figure 66. Boulons écroués de type « gouvernemental »  
On reconnaît les boulons écroués de type « gouvernemental »  
par leurs disques d'appuie en forme de chapeau.  
Photos: Frédéric Simard

L'examen de la partie distale des quais de Sainte-Famille et de Cap-Saint-Ignace ainsi que du quai de Port-au-Persil a révélé l'utilisation de boulons écroués tout à fait similaires. Ces derniers présentent une tête carrée et des disques d'appui en forme de « chapeau ». Cette similitude des ferrures de liaison signale une standardisation dans la façon de réaliser les coffrages de quai au cours de la conjoncture.

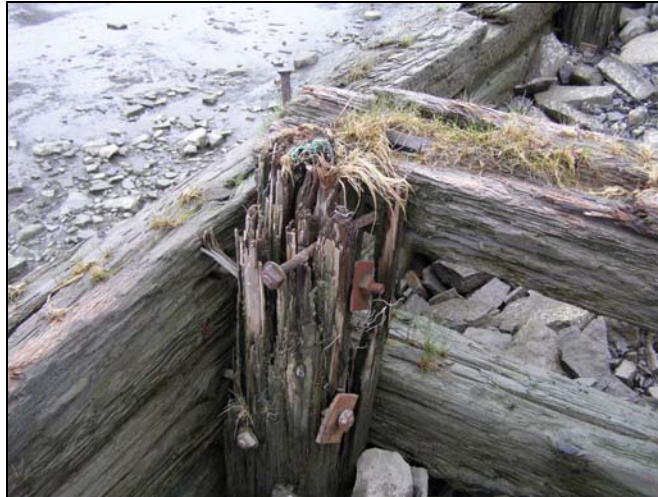
Figure 67. Boulons écroués en partie médiane des vestiges du quai de Sainte-Famille

La forme carrée des « disques » d'appuie diverge des rondelles en chapeau que l'on retrouve plus tard sur les autres quais de l'estuaire.

Cependant, l'étude des tronçons plus anciens du quai de Sainte-Famille a révélé la présence de boulons dont les disques d'appuie sont différents. Il semble qu'au dernier quart

du XIX<sup>e</sup> siècle, un premier type de boulon écroué ait été utilisé avant ceux qui se répandront ensuite à l'ensemble des quais de l'estuaire.
